Casos clínicos

TRATAMIENTO DE VARICES GÁSTRICAS CON COILS LIBERADOS POR ECOENDOSCOPIA

Servicio de Aparato Digestivo. Servicio de Radiología Vascular Intervencionista. Departamento de Radiología. Departamento de Anestesia. Hospital Universitario Virgen Macarena. Sevilla.

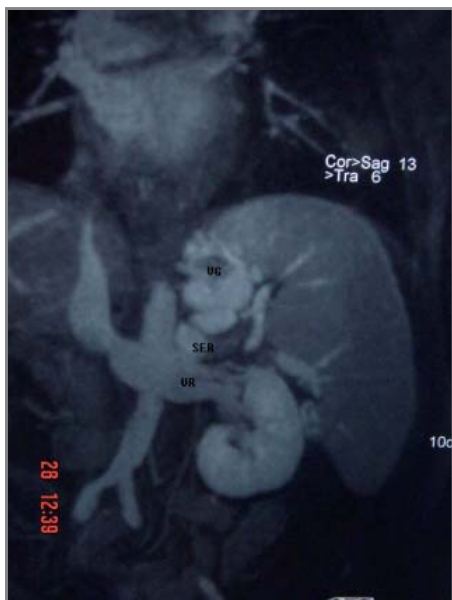
Imagen 4

- **Imagen 4:** Se observa en la angiorresonancia un gran shunt esplenorenal (SER) que comunica las varices gástricas (VG) con la vena renal (VR) (cortesía del Dr. Caparrós Escudero, Departamento de Radiología).

Debido a la existencia y calibre del shunt esplenorenal, pensamos que la inyección de cianoacrilato podría tener riesgo evidente de embolismo, por lo que se planteó la posibilidad de liberar coils guiados por ecoendoscopia.

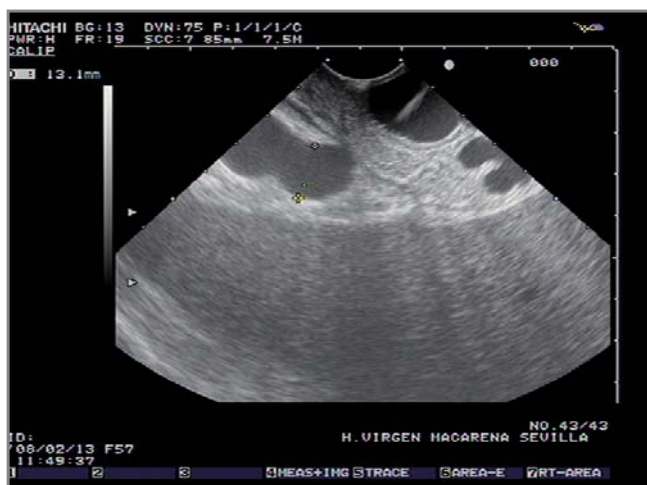
Imagen 5

- **Imagen 5:** Imagen por ecoendoscopia que muestra la primera de las dos perforantes, que mide 13 mm.

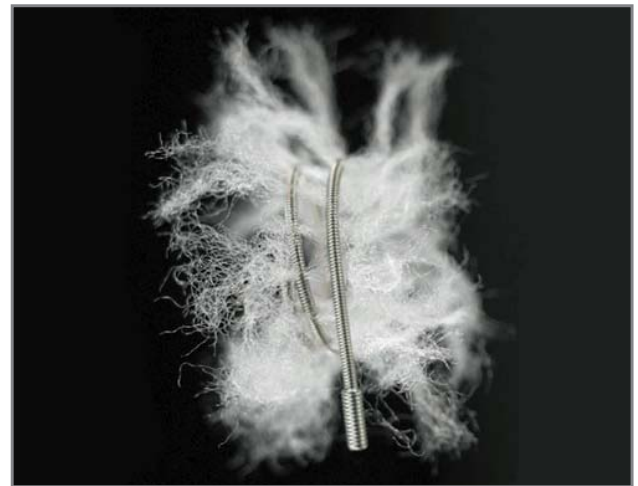
- **Imágenes 7 y 8:** Coils del tipo MREYE stainless steel haired fibered de 0.0035" de la casa Wilson-Cook de 10 y 15 mm longitud elegidos para ser liberados por ecoendoscopia.

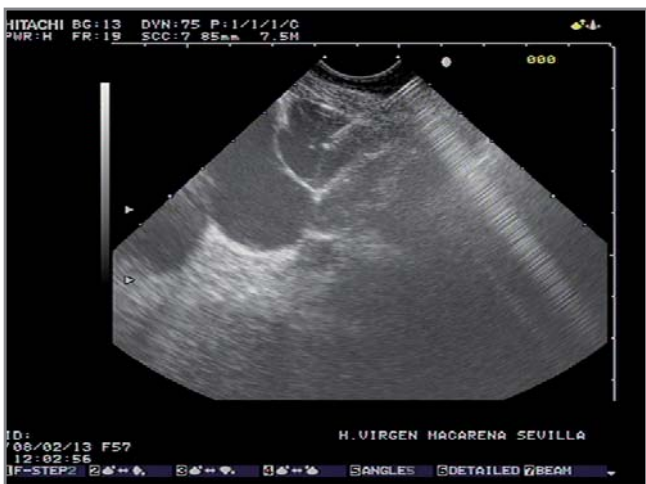
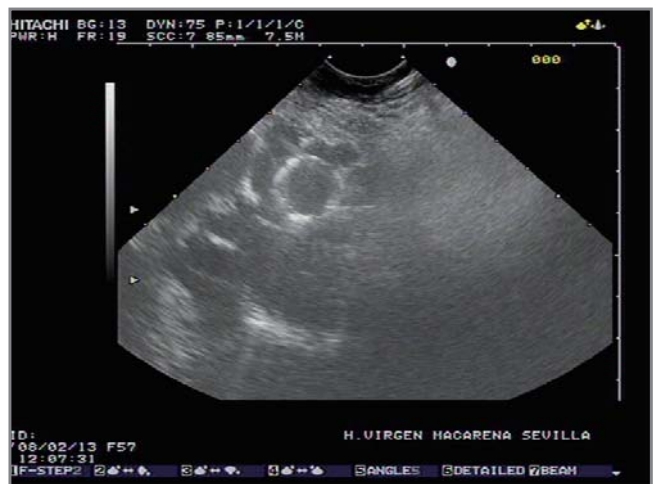
- **Imagen 9:** Punción de la variz con aguja de 19G guiada por ecoendoscopia.
- **Imagen 10:** Liberación del coil en la variz gástrica.
- **Imagen 11:** Imagen radiológica del primer coil liberado.
- **Imagen 12:** Imagen radiológica de los 13 coils liberados.
- **Imagen 13:** Imagen de la angiorrsonancia (cortesía del Dr. Caparrós Escudero, Departamento de Radiología).

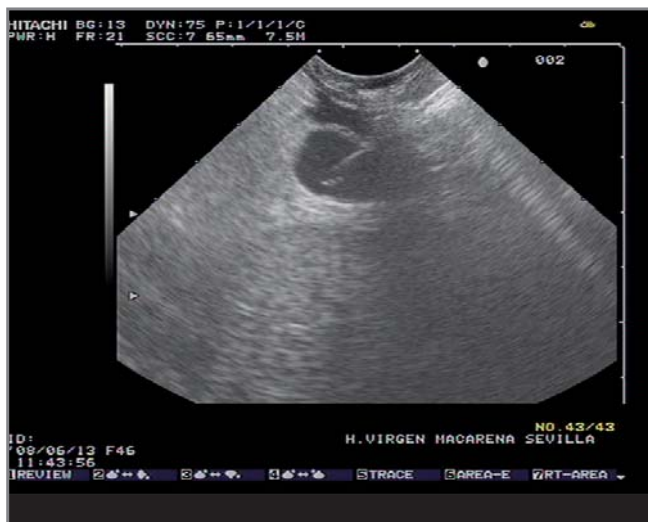
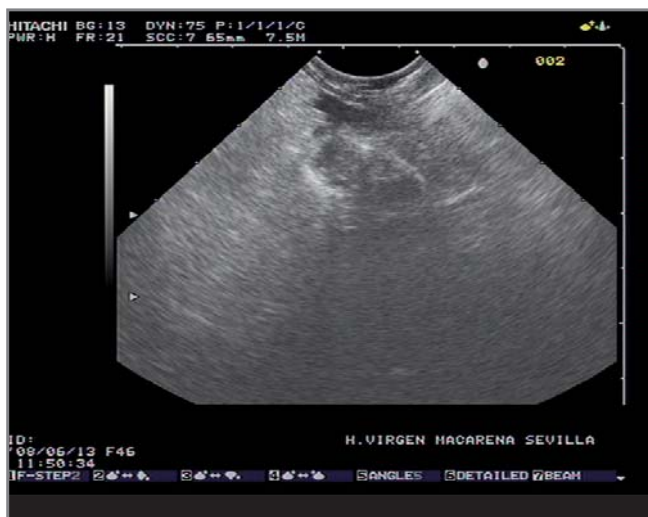
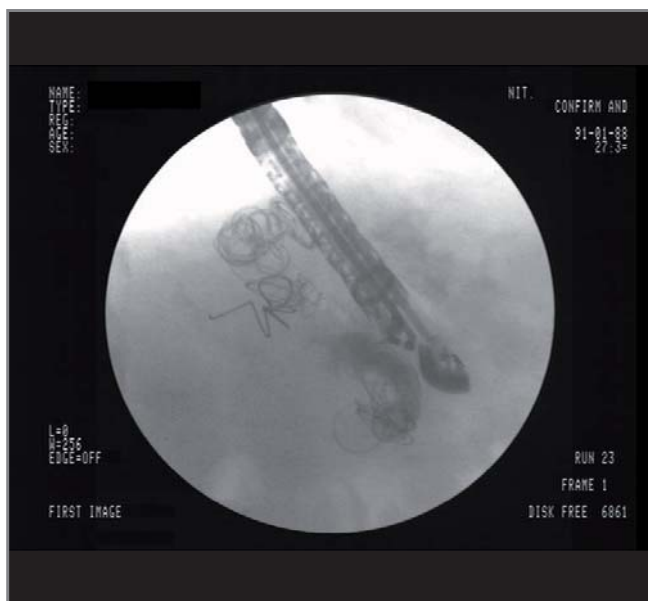
- **Imagen 14:** Punción de la vena perforante con aguja de 19G, por fuera de la variz gástrica.
- **Imagen 15:** Coils liberados formando una red que ocupa la luz del vaso.
- **Imagen 16:** Tras la liberación de los 9 coils en

la perforante, se inyecta contraste y se dibuja el trayecto del vaso formando la variz gástrica, comunicándose con la zona donde se liberaron los 14 coils previos.

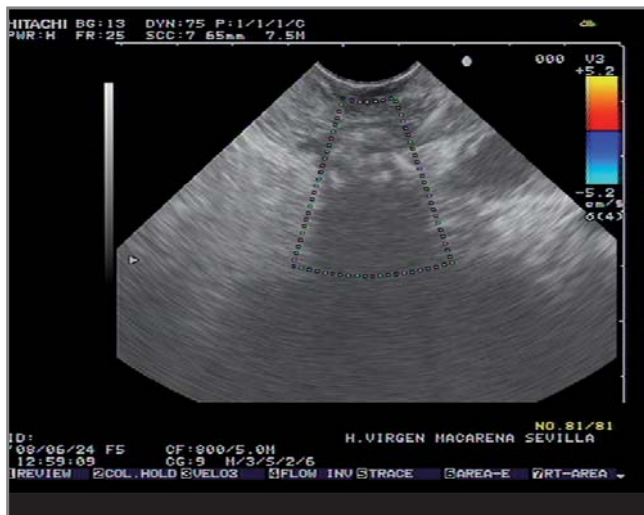
Imagen 18

- **Imagen 18:** Trombosis total de la vena perforante y de la variz gástrica adyacente a la misma.
